Kajian Dampak Alih Fungsi Terhadap Perubahan Fasad Bangunan Bioskop Ria Pematangsiantar

Retno Cahyani¹, Effan Fahrizal², Yenny Novianti³

Universitas Malikussaleh

ETNIK : Jurnal Ekonomi dan Teknik

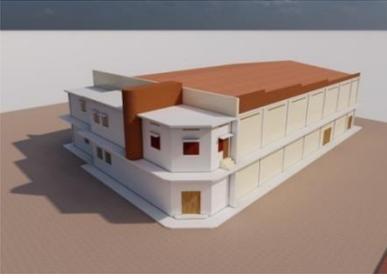
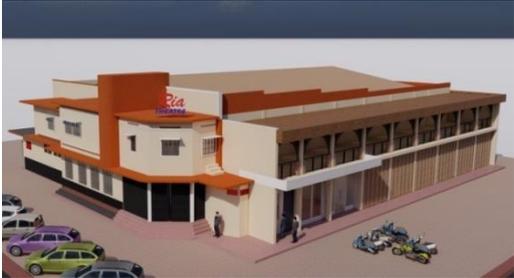
Tabel 5. Massa Bangunan Sebelum dan Sesudah Alih Fungsi

Alih fungsi bangunan disebabkan karena bioskop saat itu tidak mendukung perekonomian kota.

Perubahan fungsi tidak mempengaruhi bentuk awal bangunan. Bentuk awal bangunan masih tersisa dengan penambahan massa bangunan di dua sisi. Massa bangunan ini mengacu pada bentuk fisik bangunan. Penambahan massa ini menyebabkan tampilan bangunan baru terlihat berbeda dengan bangunan lama.

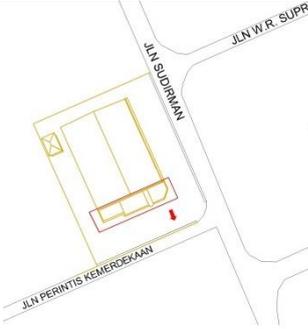
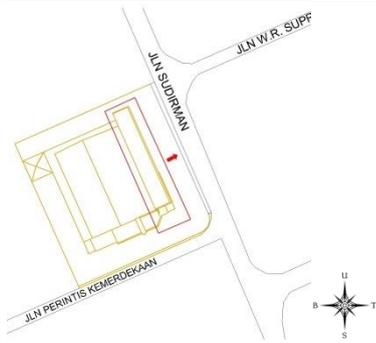
Tabel 7. Perubahan Orientasi Bangunan Sebelum dan Sesudah Alih Fungsi

Bangunan bioskop mengarah ke arah tenggara, sedangkan bangunan foodcourt mengarah ke timur laut.

Gedung bioskop diorientasikan ke arah tenggara menghadap langsung ke jalan perintis kemerdekaan yang berada di seberang Lapangan Merdeka. Sedangkan pada fungsi baru orientasi bangunan menghadap ke barat laut dengan view menghadap langsung ke arah Jalan Sudirman yang berhadapan dengan Taman Merdeka.

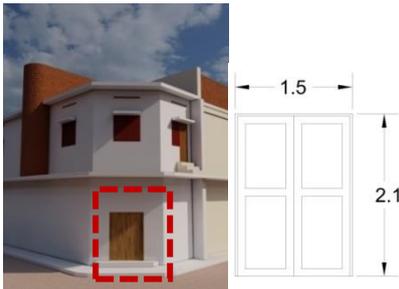
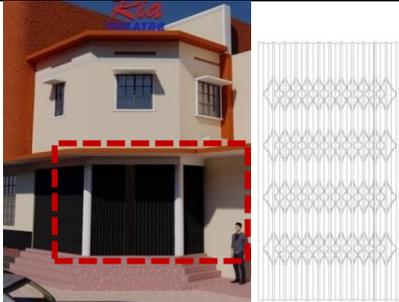
No	Sebelum	Sesudah	Keterangan
Pintu			
1	<p>Pintu utama</p>

Pada fungsi lama, akses keluar masuk tidak cukup baik jika di pergunakan untuk fungsi baru, sehingga dilakukan penyesuaian

- Penambahan pintu dilakukan karena terjadi penambahan massa bangunan. Pintu gedung fungsi baru menggunakan pintu tipe plat yang ramah untuk kegiatan food court.
- Akses pengunjung hanya terfokus pada satu sisi bagian depan, berbeda dengan fungsi bangunan lama dimana akses pengunjung berada di dua sisi.
- Merubah fungsi pintu ruang arsip (bioskop) lantai 2 menjadi jendela (food court) karena tidak fungsional

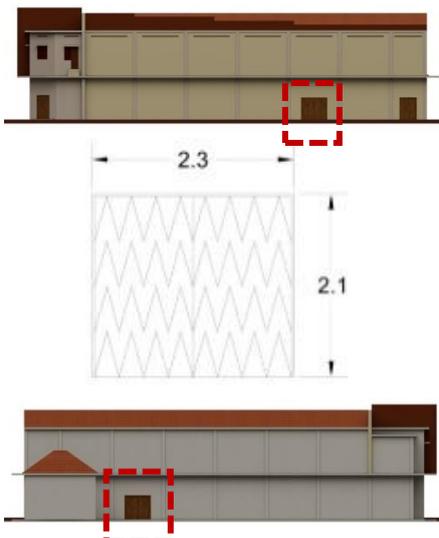
2	<p>Pintu akses keluar tribun</p>

<p>Bangunan dengan fungsi yang lama menggunakan 2 akses keluar masuk tribun penonton bagian samping kanan dan kiri. Pada bangunan baru, dengan rotasi bangunan yang berubah, maka akses keluar masuk di khususkan pada bagian depan saja.</p>
3	<p>Pintu akses keluar ruang peralatan</p>

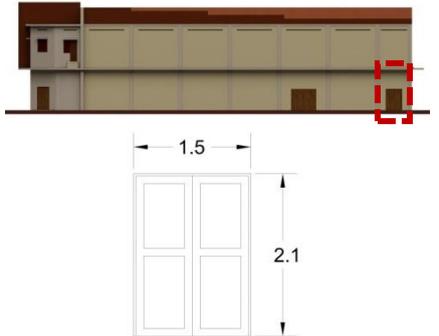
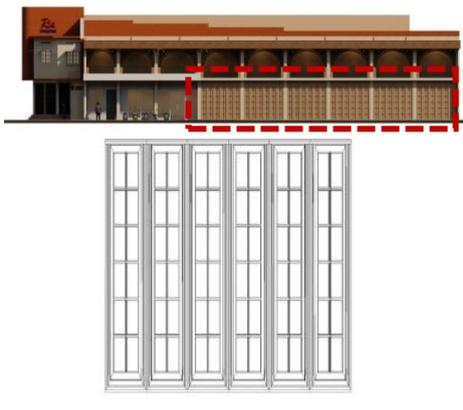
<p>Bangunan fungsi lama menempatkan satu pintu khusus sebagai akses pada ruang peralatan. Sedangkan dengan fungsi yang baru, ruang peralatan telah berubah menjadi bagian dari stan stan penjualan</p>
4	<p>Pintu pada ruangan arsip</p>

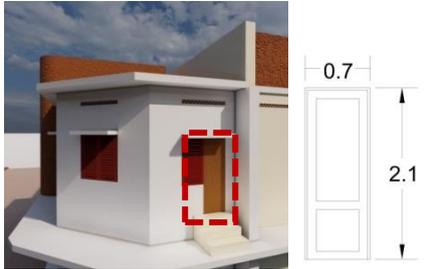
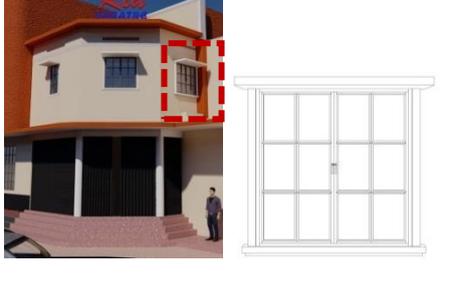
<p>Pintu pada bangunan fungsi lama bagian ruang arsip digantikan dengan jendela pada bangunan fungsi baru.</p>

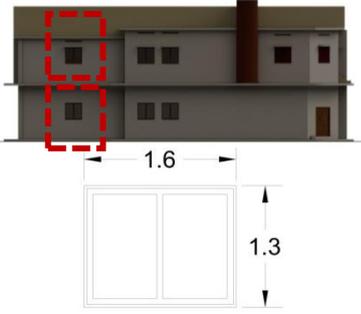
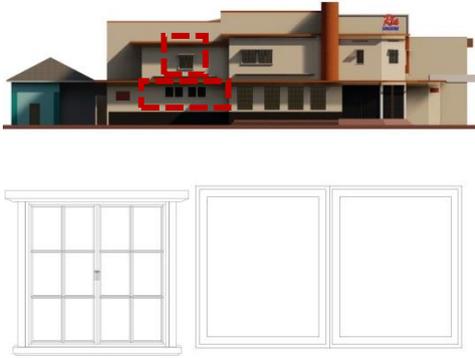
Tabel 9. Perubahan Elemen Jendela Sebelum Dan Sesudah Alih Fungsi

<p>Pada lantai 1 bangunan dengan fungsi lama, pada bagian ruangan toilet terdapat 1 jendela yang kemudian ditambahkan satu lagi pada bangunan dengan fungsi baru namun dengan fungsi ruang yang sama. pada lantai 2 tetap jumlahnya pada bangunan dengan fungsi baru.</p>
2

- a. Penambahan jendela terlihat jelas di lantai satu. Di bagian samping (food court) terdapat jendela yang lebih banyak dan berukuran lebih besar sehingga ruang dalam tampak lebih luas.
- b. Penambahan jendela juga dilakukan mengingat penambahan massa bangunan. Penambahan jendela pada bangunan ada di sisi belakang, di mana Anda bisa melihat beberapa jendela dengan dua daun jendela di lantai satu dan beberapa jendela dengan satu daun jendela di lantai dua
- c. Bahan jendela diganti dengan bahan baru karena bahan jendela lama sudah tidak layak pakai

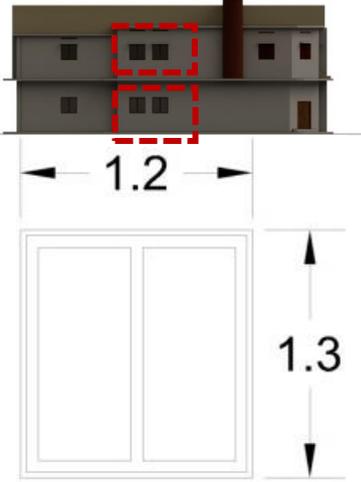
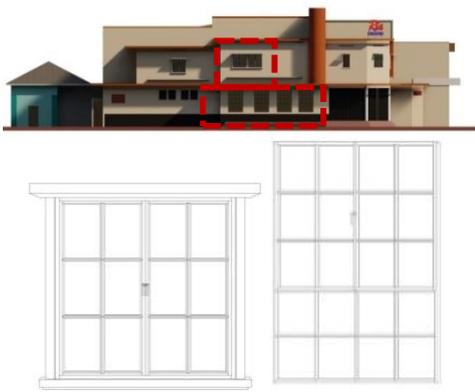
<p>Bangunan dengan fungsi lama pada lantai 1 menggunakan 2 jendela pada ruang tunggu dan 2 jendela di lantai 2 pada ruang proyektor. Sedangkan bangunan dengan fungsi baru, jendela dibuat lebih besar dan diperbanyak jumlahnya, dengan mengganti material.</p>
3

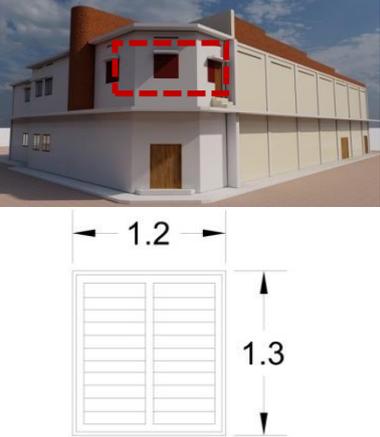
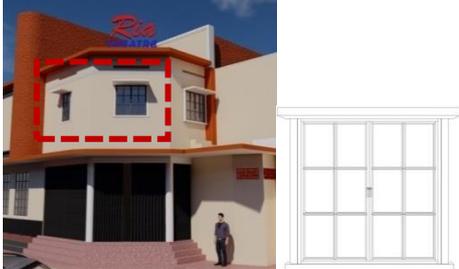
<p>Jendela pada dua sisi ruangan arsip di lantai 2 pada bangunan dengan fungsi lama masih dipertahankan jumlah dan posisinya pada fungsi baru hanya saja berganti material.</p>

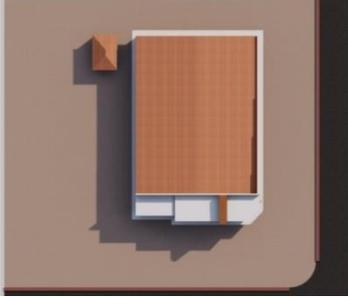
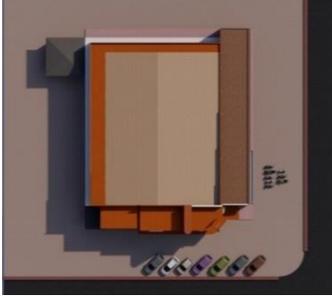
Tabel 11. Perubahan Elemen Atap Sebelum Dan Sesudah Alih Fungsi

Penggunaan atap datar dan atap pelana pada bangunan lama. Bangunan fungsi baru atap lama masih ada dan dengan penambahan atap datar pada penambahan massa bangunan.

- Bentuk atap tidak mengalami perubahan, perubahan fungsi tetap mempertahankan bentuk atap pelana dan atap datar.
- Penambahan massa pada bangunan menggunakan atap datar
- Penggantian material atap dengan material baru untuk menyegarkan tampilan bangunan dan menghilangkan kesan lusuh.
