## Analisa Sarana Prasarana Bangunan: Studi Kasus Pasar Rakyat Krueng Geukueh, Aceh Utara

Universitas Malikussaleh

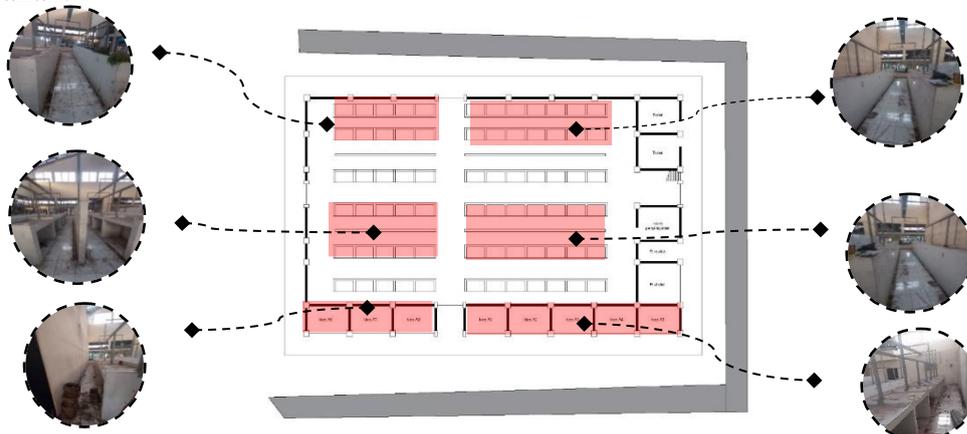
**Gambar 5.** Area Zona Los Pasar Rakyat Krueng Geukueh (Peneliti, 2023)

Ruang berjualan untuk pedagang pada los pasar rakyat memiliki ukuran 9.0 x 1.40 meter dengan ketinggian 9.5 meter, jumlah los pasar 72 los yang terletak pada area dalam pasar. Setiap los pada pasar ini hanya dibatasi oleh tiang-tiang yang ada di atas meja. Berdasarkan observasi bentuk ruang los pada pasar ini sudah bagus namun belum efektifnya dan tidak sesuai dengan standar pasar rakyat. Los yang sudah dibuat belum berfungsi karena kebanyakan pedagang masih memilih berjualan di bahu jalan.

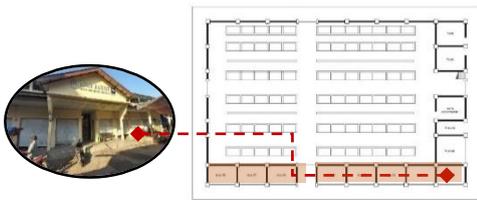
**Gambar 7.** Area Zona kios A Pasar Rakyat Krueng Geukueh (Peneliti, 2023)

Kios memiliki ukuran 3.0 x 2.0 meter dengan ketinggian 3 meter dengan jumlah 8 kios yang terdapat pada bagian dalam pasar. Kios yang sudah dibuat belum memenuhi SNI ukuran kios pasar yang dapat dikatakan sempit untuk aktivitas jual beli. Kesimpulan dari pernyataan 1B antara hasil kuesioner dan hasil observasi ada kesesuaian antara keduanya.

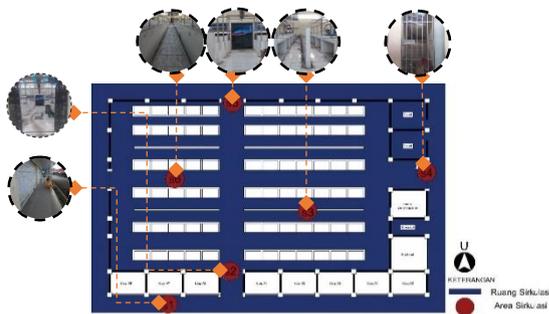
**Gambar 9.** Area Sirkulasi Pasar (Peneliti, 2023)

- S1 : Sirkulasi yang paling dekat dengan kios
- S2 : Sirkulasi utama pada pasar rakyat Krueng Geukueh
- S3 : Area sirkulasi penjual yang saling membelakangi dan dibuat dengan dinding pembatas
- S4 : Area sirkulasi berupa tangga
- S5 : Area sirkulasi bagian belakang pasar rakyat Krueng Geukueh

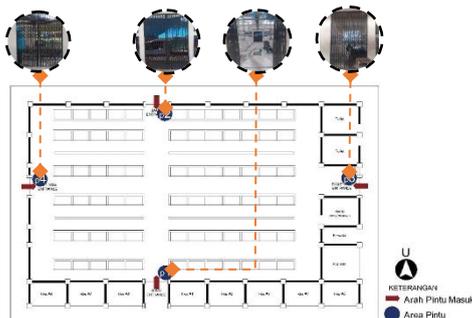
**Gambar 10.** Area Pintu Masuk Pasar (Peneliti, 2023)

- P1 : Arah pintu masuk depan
- P2 : Arah pintu masuk belakang
- P3 : Arah pintu masuk samping kanan
- P4 : Arah pintu masuk samping kiri

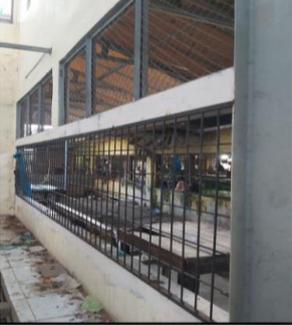
a) Bangunan mesti mempunyai penghawaan alami ataupun buatan sesuai fungsinya.	Tersedianya ventilasi alami pada area penjualan di dalam bangunan	✓		Layak
	b) Bukaannya saluran ventilasi harus disediakan untuk mencegah masuknya hewan.	Tersedianya bukaan ventilasi yang terhindar dari hewan	✓		
	c) Ventilasi perlu mencakup pintu terbuka, jendela dan perangkat lainnya.	Bangunan pasar memiliki ventilasi jendela, dan pintu	✓

Sirkulasi udara pada Pasar Rakyat Krueng Geukueh sudah memenuhi penilaian dengan SNI yaitu tersedianya ventilasi alami, dan tersedianya ventilasi jendela dan pintu, maka sirkulasi pada sirkulasi udara pada pasar layak.

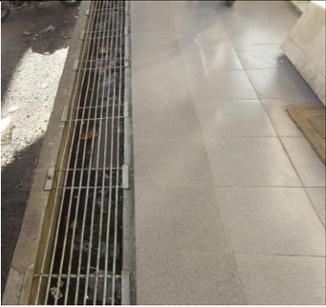
Ditutup dengan kisi supaya saluran mudah dibersihkan	Terdapat penutup dengan kisi pada area drainase	✓		Layak
	Terdapat kemiringan sesuai dengan aturan yang ada.	Area drainase rata, tidak terdapat kemiringan yang sesuai dengan standar		✓	Tidak layak
	Bangunan kios/los tidak boleh berada di atas saluran drainase.	Tidak terdapatnya bangunan los/kios di atas saluran drainase	✓		Layak

Dari 3 aspek persyaratan di atas maka 2 aspek yang memenuhi standar persyaratan dan 1 aspek tidak memenuhi kriteria standar. Dengan hasil kelayakan drainase yaitu 2 aspek maka untuk drainase tidak sepenuhnya layak digunakan.
