Identifikasi Arsitektur Kolonial Pada Bangunan Peninggalan Belanda Di Kabupaten Bireuen

(Pendopo Bireuen, Balai Desa Kecamatan Gandapura Dan Rumah Uleebalang Peusangan)

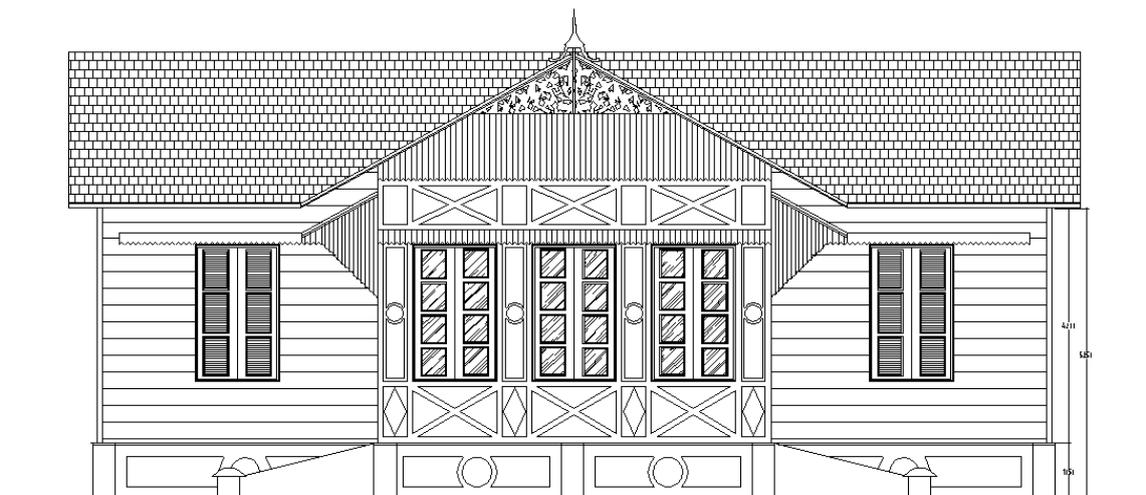
- a. Analisa karakteristik arsitektur kolonial pada bangunan Pendopo Bireuen

Berdasarkan informasi yang terbatas dari para pengurus bangunan Pendopo Bireuen terkait perubahan-perubahan yang terjadi dari awal bangunan dibangun hingga sekarang. Perenovasian dilakukan pada fasad bangunan ini yaitu pengecatan ulang pada dinding bangunan, dan penambahan kamar mandi di setiap ruang kamar tidur yang ada pada bangunan Pendopo Bireuen, selebihnya tidak didapati perubahan bentuk yang signifikan ataupun penambahan elemen-elemen baru. Pada bangunan Pendopo Bireuen terdapat beberapa karakteristik arsitektur kolonial, yaitu entrance dengan dua daun pintu, geveltoppen, cripedoma, fasad yang simetris, jendela berbingkai kayu, ragam hias material logam, dan ragam hias pada tubuh bangunan.

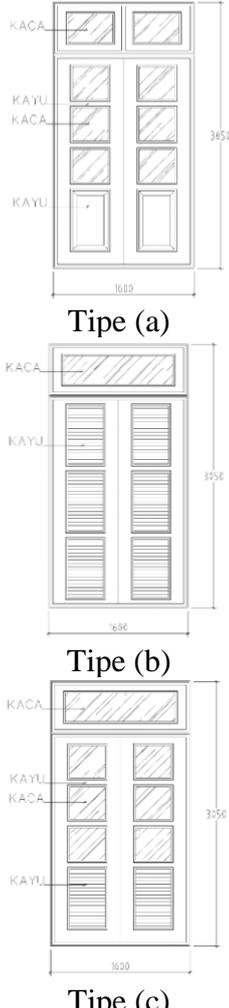
No.	Gambar	Keterangan
1	<p data-bbox="284 808 352 837">Pintu</p>

<p data-bbox="443 1151 544 1180">Tipe (a)</p> <p data-bbox="443 1487 544 1516">Tipe (b)</p> <p data-bbox="443 1830 544 1859">Tipe (c)</p>	<p data-bbox="746 808 1415 987">Bangunan Pendopo memiliki total 11 pintu. Semua pintu memiliki dua daun pintu dengan 2 warna dan jenis berbeda. Dimana pintu luar berwarna coklat, pintu yang terdapat didalam berwarna abu-abu.</p> <p data-bbox="746 994 1415 1137">Pada 2 pintu utama (tipe a) bermaterialkan kayu dan kaca dengan bentuk grid disertai dengan kanopi berbahan kayu di atasnya dan memiliki ventilasi dengan bentuk persegi.</p> <p data-bbox="746 1173 1415 1317">Sedangkan pintu (tipe b) merupakan pintu keluar samping kiri bangunan dan pintu belakang bangunan. Pintu ini berbahan <i>full</i> kayu dan memiliki ventilasi persegi panjang.</p> <p data-bbox="746 1352 1415 1576">Pintu (tipe c) merupakan pintu yang menghubungkan ruang depan dengan ruang paling belakang pada bangunan dan pintu-pintu kamar pada bangunan. Pintu ini bermaterial kayu dan kaca dengan bentuk grid serta ventilasi berbentuk persegi panjang seperti pada gambar.</p>

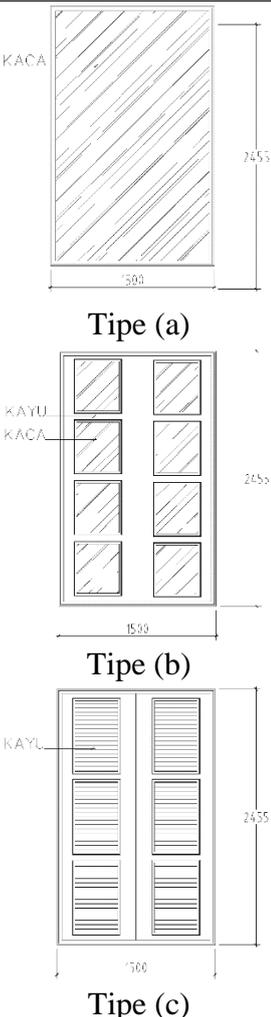
2	<p data-bbox="284 1868 379 1897">Jendela</p>	<p data-bbox="746 1868 1415 2080">Bangunan Pendopo memiliki 3 tipe jendela yaitu bermaterial <i>full</i> kaca (tipe a) yang berjumlah 2 buah terletak di ruang penjamuan dan ada yang bermaterial kaca dengan bentuk <i>grid</i> (tipe b) terletak sejajar di bagian depan bangunan dan berjumlah 3. (tipe c) yaitu jendela bermaterial <i>full</i> kayu yang</p>

<p>KACA</p> <p>2455</p> <p>1500</p> <p>Tipe (a)</p> <p>KAYU</p> <p>KACA</p> <p>2455</p> <p>1500</p> <p>Tipe (b)</p> <p>KAYU</p> <p>2455</p> <p>1500</p> <p>Tipe (c)</p>	<p>terdapat di ruang kamar. Ketiga jenis jendela ini tidak memiliki ventilasi.</p>
<p>3</p>	<p>Tampak simetris</p>

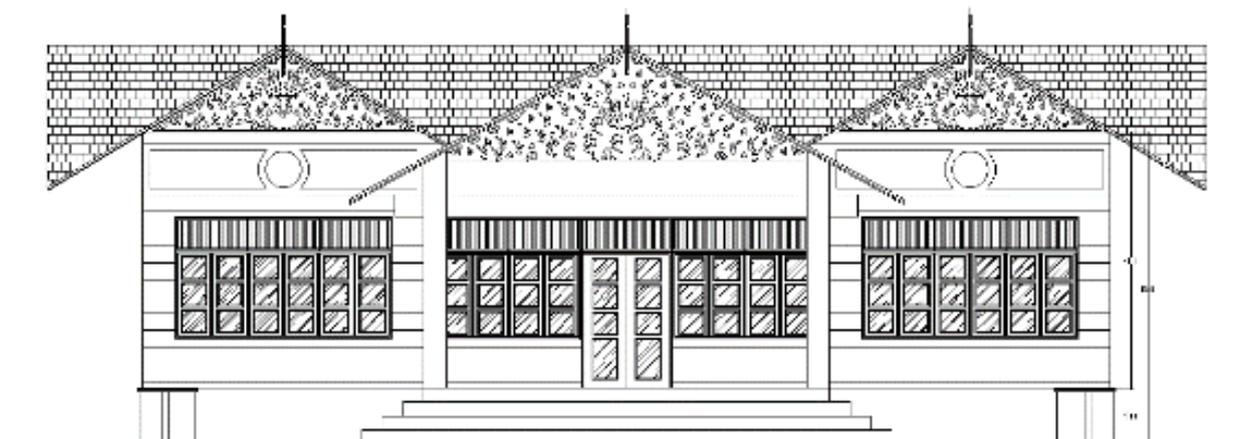
b. Analisa karakteristik arsitektur kolonial pada bangunan Balai Desa Gandapura

Sama halnya dengan Pendopo Bireuen, pada bangunan Balai Desa Gandapura juga tidak mengalami perubahan-perubahan yang berarti. Selama bangunan ini dibangun hingga saat ini, perenovasian hanya dilakukan pada pengecatan ulang pada dinding bangunan, tanpa adanya perubahan bentuk ataupun penambahan elemen-elemen baru. Karakteristik arsitektur kolonial yang didapatkan pada bangunan Balai Desa Gandapura ialah gable, geveltoppen, cripedoma, entrance dengan dua daun pintu, fasad yang simetris, jendela berbingkai kayu.

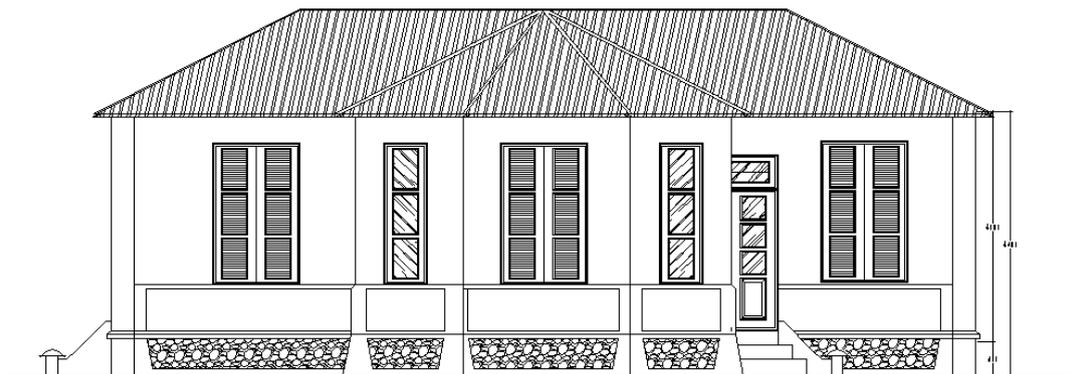
c. Analisa karakteristik arsitektur kolonial pada bangunan rumah *Uleebalang* Peusangan

Berdasarkan informasi yang didapat dari pihak yang menempati rumah Uleebalang. Selama rumah ini dibangun hingga saat ini perenovasian hanya dilakukan pada pengecatan ulang pada dinding rumah, tanpa adanya perubahan bentuk ataupun penambahan elemen-elemen baru. Karakteristik arsitektur kolonial yang terdapat pada rumah Uleebalang Peusangan ialah cripedoma, entrance dengan dua daun pintu, fasad yang simetris, jendela berbingkai kayu, material dinding dari batu dan kayu.

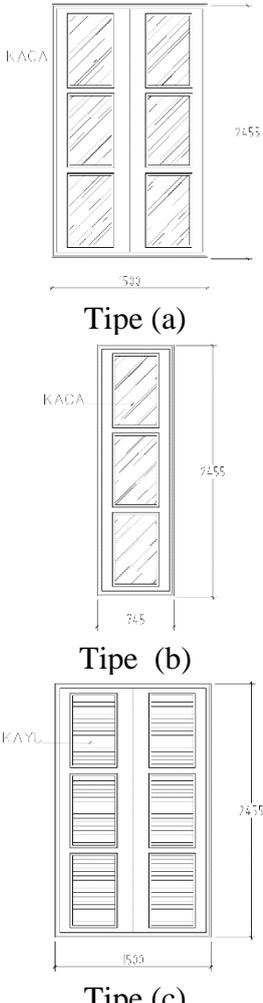
<p data-bbox="496 1339 603 1373">Tipe (a)</p> <p data-bbox="496 1682 603 1715">Tipe (b)</p> <p data-bbox="496 2018 603 2051">Tipe (c)</p>	<p data-bbox="858 1001 1414 1361">Rumah Uleebalang memiliki 3 tipe jendela yaitu (tipe a)jendela dengan dua daun jendela yang bermaterial <i>full</i> kaca dengan bentuk <i>grid</i> kayu, (tipe b) sama dengan tipe a yang bermaterialkan full kaca tetapi tipe ini hanya memiliki satu daun. Ada yang bermaterial kaca dengan bentuk <i>grid</i>. (Tipe c) merupakan jendela dengan dua daun yang bermaterialkan full kayu Ketiga jenis jendela ini tidak memiliki ventilasi.</p>

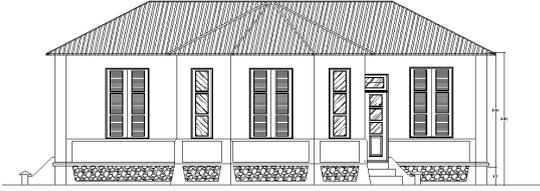
3	<p>Tampak simetris</p>

<p>Rumah <i>Uleebalang</i> Peusangan memiliki tampak depan yang simetris.</p>
4	<p><i>Cripedoman</i></p>
